MAD Lab Report 2007-12

## Datation de la maison Dugas

# Datation de la maison Dugas

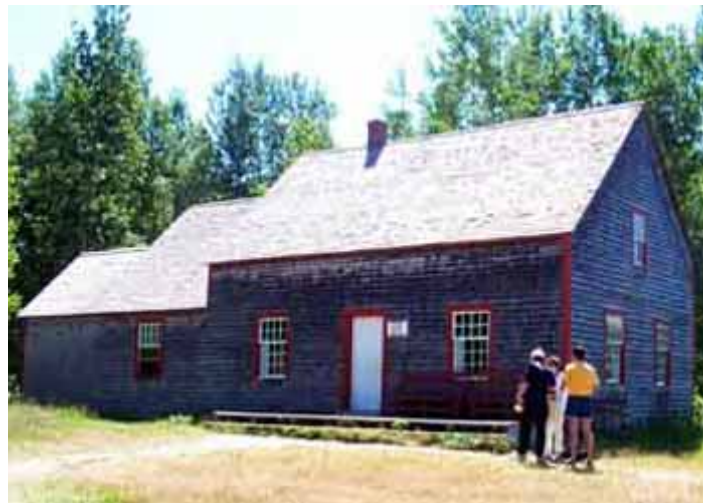
Figure 1 : La maison Dugas, Village historique acadien, Caraquet, N.-B.

À l'été 2007, Mr John Leroux, ayant appris que le Mount Allison Dendrochronology Laboratory (MAD Lab) avait déjà daté plusieurs constructions au VHA et ailleurs dans les Maritimes, a approché le laboratoire afin qu'il effectue une analyse dendroarchéologique de la maison Dugas (figure 1) afin de confirmer ou de découvrir sa date réelle de construction. Ce rapport fait état des résultats de cette analyse.

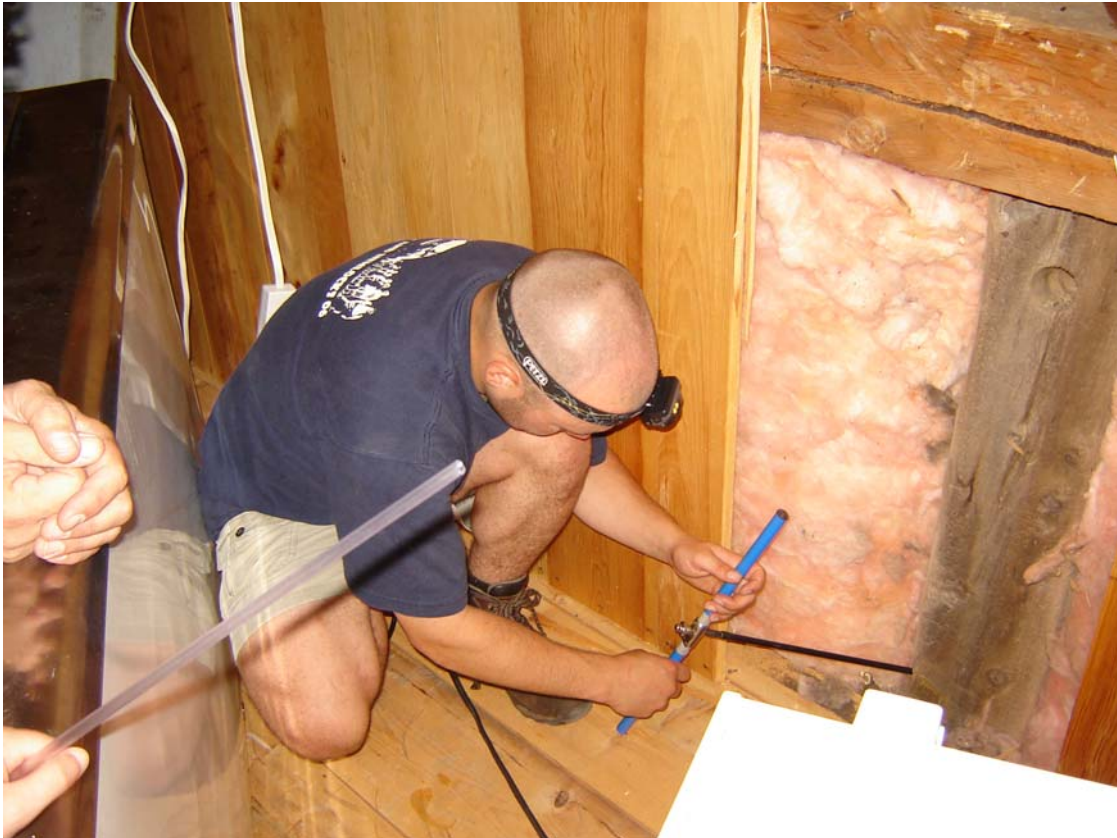
Figure 2 : Des panneaux ont dû être enlevés afin de permettre l'accès aux poutres de la maison Dugas. Un chercheur s'affaire à extraire une carotte de 4.3 mm de diamètre à l'aide d'une tarière.

Une équipe de quatre chercheurs du MAD Lab s'est déplacée pour aller échantillonner la maison Dugas le 27 juillet 2007. À l'aide d'une tarière spécialement conçue pour l'extraction de carottes, dix poutres ont été échantillonnées après avoir été rendues accessibles par le personnel du VHA (figure 2). Cette technique ne provoque pas de dommage pour le bâtiment et laisse peu de trace.
